Odhad obvyklé ceny nemovitosti

číslo 5620-130/2016

NEMOVITOST: Rodinný dům - bez nebytových prostor
rodinný dům na LV 378 v k.ú. Korytná okres Uherské Hradiště

ÚČEL OCENĚNÍ: odhad obvyklé ceny jako podklad pro dražbu (ocenění stávajícího stavu)

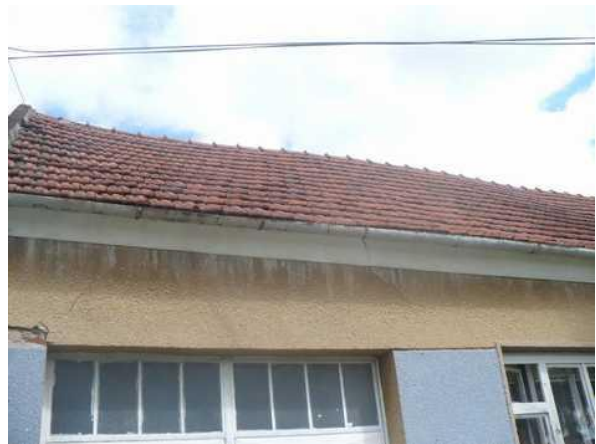
Pravděpodobně kamenné základy bez funkční izolace, zdivo pravděpodobně smíšené v tl. nad 45 cm s nefunkční vodorovnou izolací proti zemní vlhkosti, pravděpodobně dřevěné stropy trámové s rovným omítaným podhledem, dřevěný sedlový krov a krytina z pálených tašek. Klempířské konstrukce z pozink. plechu, vnitřní hladké omítky, venkovní ze dvora i z ulice hladké. Schodiště chybí, betonové podlahy a kombinace potěrů a keramické dlažby, v pokojích dřevěné palubové vše poškozené. Dřevěná kastlová okna a dřevěné dveře, v průjezdu do dvora plechová vrata. Vytápění ústřední křbovými kamny s teplovodním výměníkem v době prohlídky nefunkční, rozvody v ocel. trubkách a otopné panely. Rozvod zdravotní techniky je standardní, v koupelně nefunkční umyvadlo vana a spl. WC. Rozvod 400/240 V, chybí bleskosvod. Příprava TUV chybí, v kuchyni chybí linka.

poškozené zdivo

Objekt ve velmi špatném ST stavu vhodný pouze k asanaci !! popř. kompletní rekonstrukci včetně dodatečné izolace nosného zdiva pravděpodobně výměně některých stropních trámů a kompletní nové střešní konstrukci. Vzhledem k velikosti pozemků a zejména jeho umístění by bylo vhodné objekt asanovat a na vzniklém pozemku postavit objekt nový. Jakákoliv rekonstrukce je neekonomická !
