Odhad obvyklé ceny nemovitosti

číslo 5345-53/2015

NEMOVITOST: Objekt služeb a obč. vybavenosti – restaurace

Adresa nemovitosti: Slabce 89
Katastrální údaje: Kraj Středočeský, okres Rakovník, obec Slabce, k.ú. Slabce, kód k.ú. 749257, LV 262
Ostatní stavby:
Pozemky: st. 123
Vlastník stavby: Roman Prišť, U Gabrielky 201, 16400 Praha, spoluvlastnický podíl: 1 / 1
Vlastník pozemku: Roman Prišť, U Gabrielky 201, 16400 Praha, spoluvlastnický podíl: 1 / 1

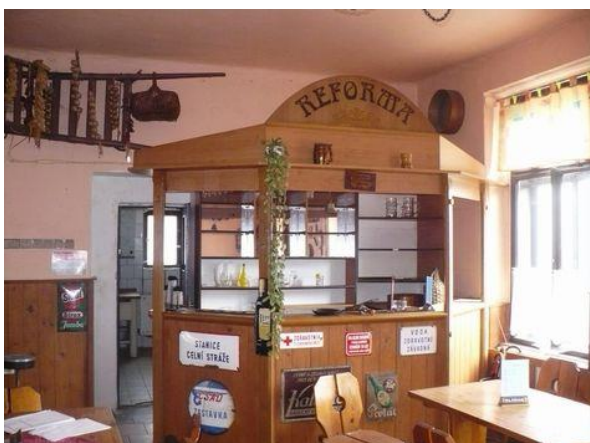
výčep, vzadu kuchyně

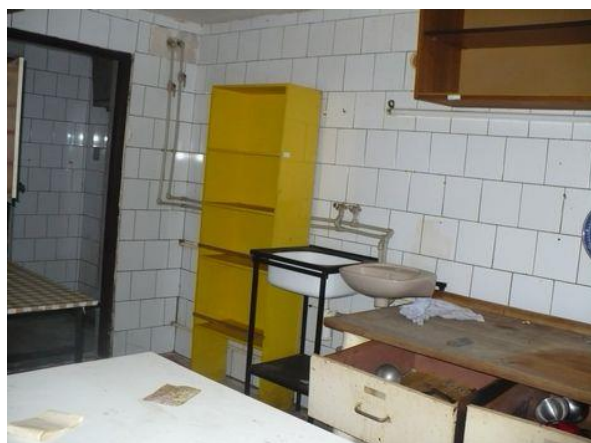
kuchyně v přístavbě

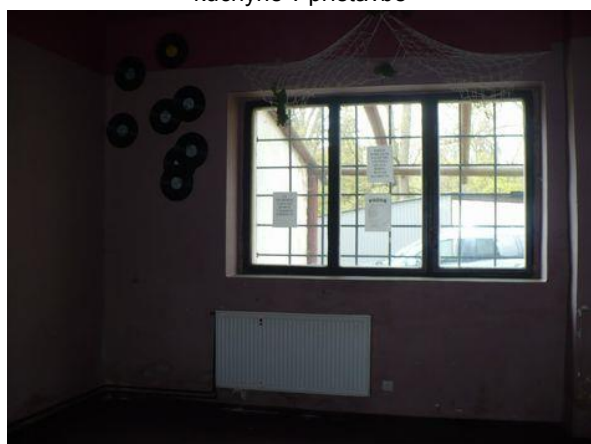
lokál

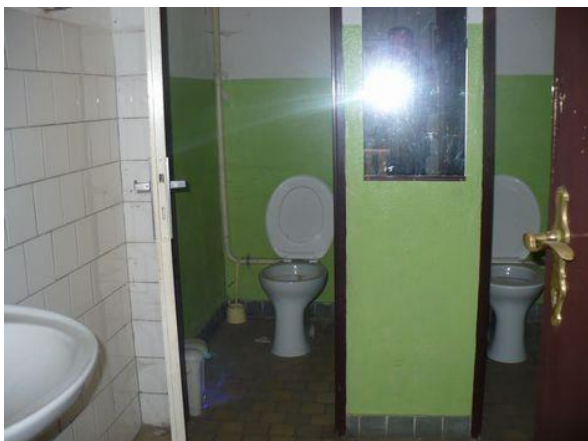
soc. zařízení pro veřejnost v I.NP

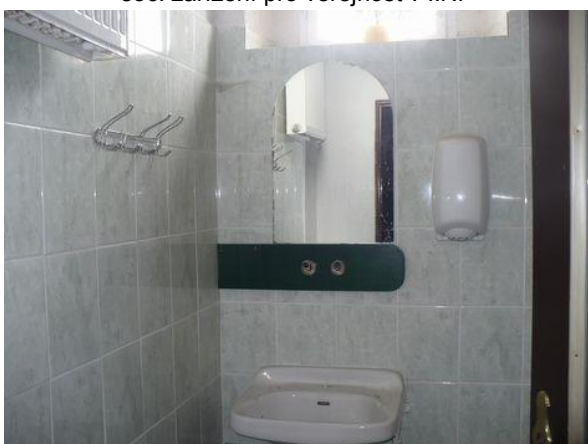
soc. zař. ve II.NP v bytě

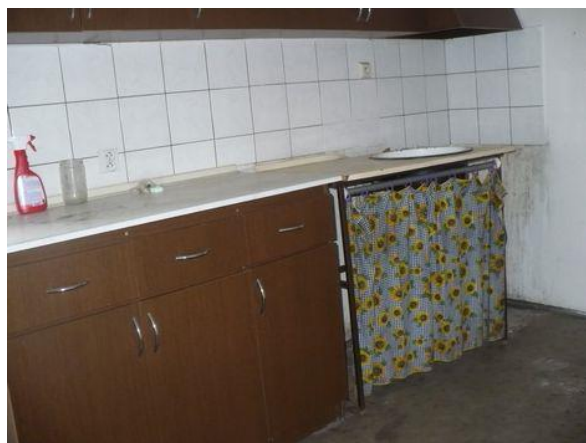
kuchyně v bytě

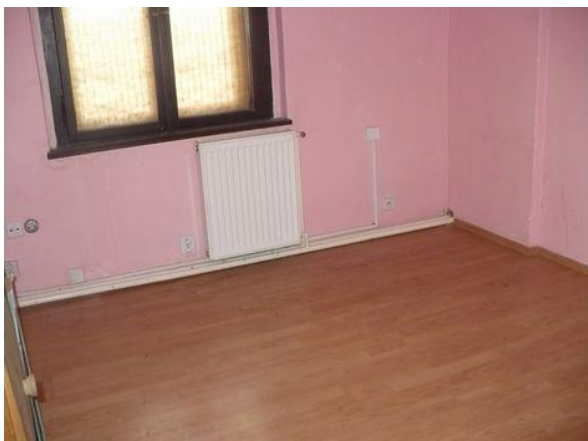
prostory bytů ve II.NP

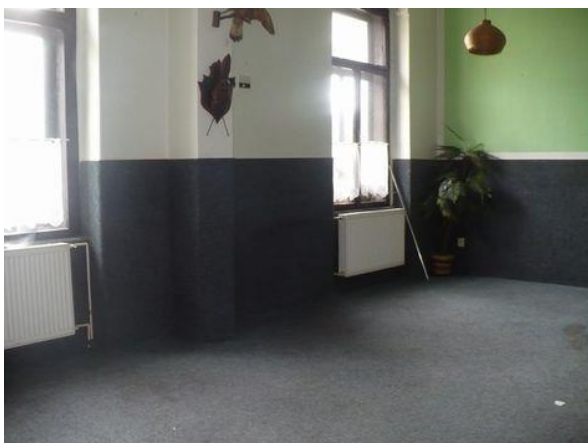
lokál v I.NP

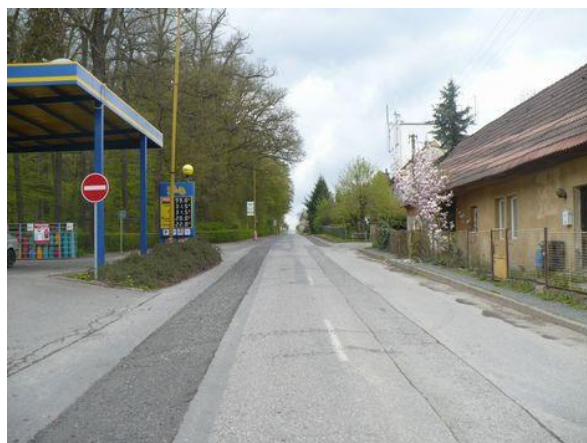
příjezdová komunikace

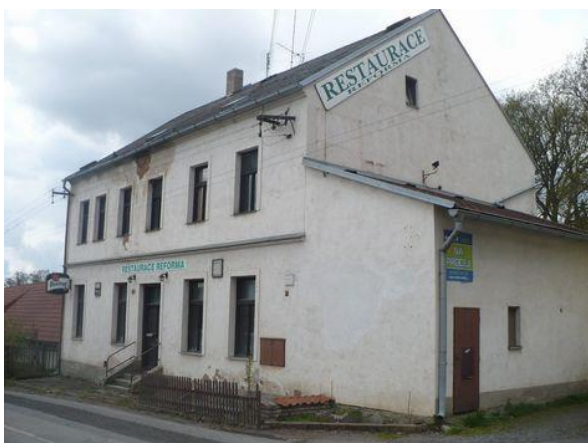
uliční pohled

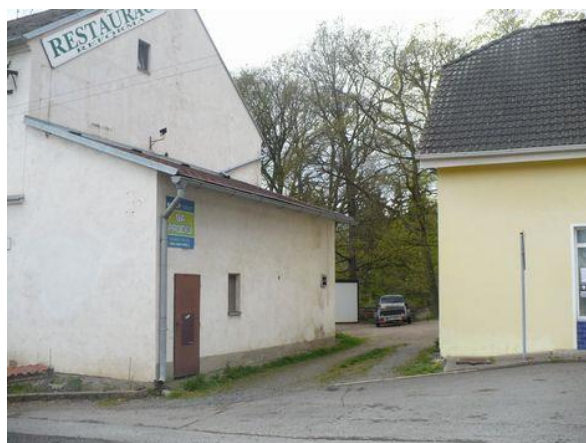
vjezd do dvora

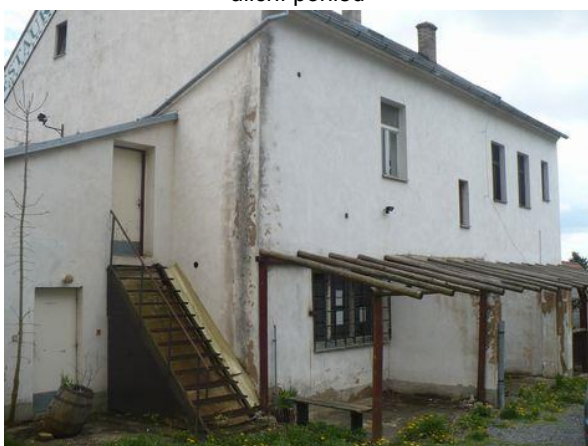
dvorní pohled

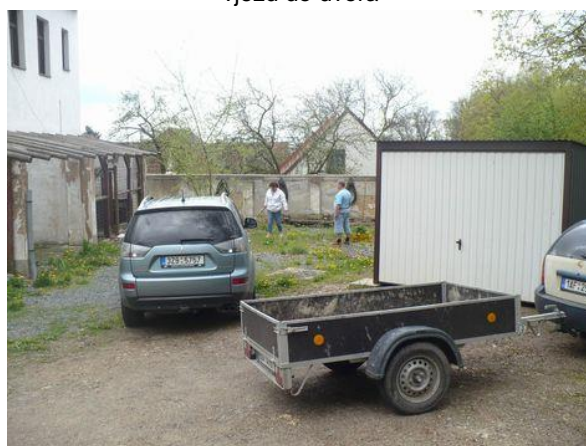
dvůr
