ZNALECKÝ POSUDEK č.: 525 – 13 / 2017

Cíl znaleckého posudku - ocenění technologického zařízení na zpracování dřeva, dle zadavatele ČSOB, Leasing a.s. PRAHA, o stanovení jeho technické hodnoty, ceny časové a ceny obecné, ke dni 5. května 2017, pro potřeby prodeje vybraných strojů a zařízení pilnice Karolínka, POZ-DŘEVO s.r.o.

1.1. Odkorňovač kmenů PriBo, výrobní číslo 02914-2, rok výroby 2015.

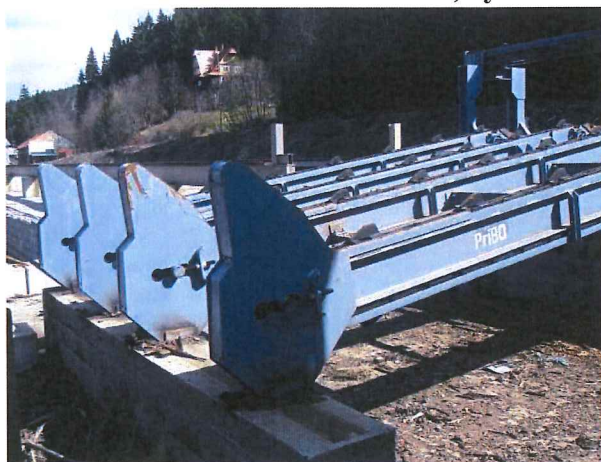
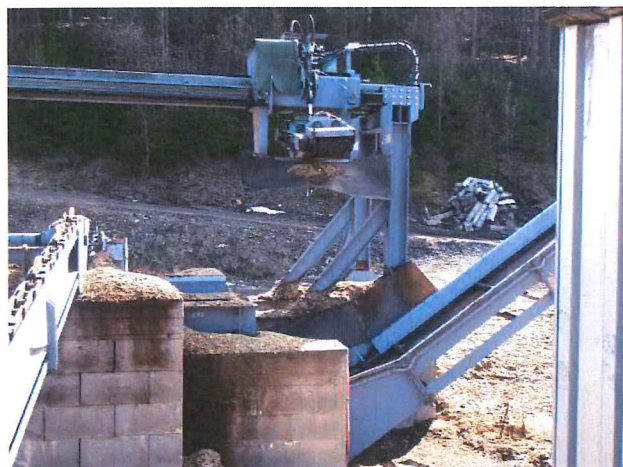
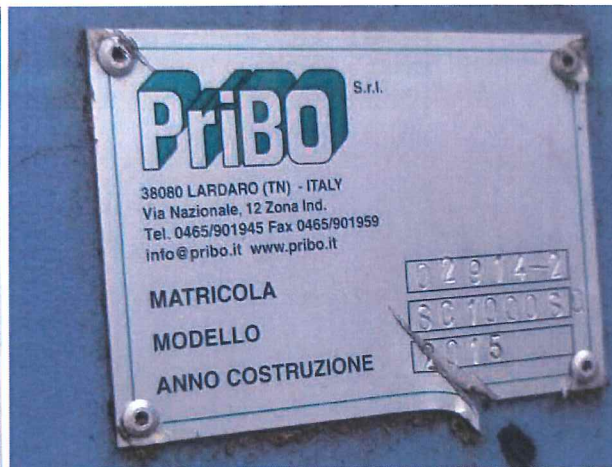
1.1.1. Specifikace - odkorňovač kmenů PriBo, v.č. 02914-2, rok výroby 2015.

navalovací stůl kmenů	-počet příčných ramen	4 ks
	-délka každého ramene	7 000 mm
	-příkon elektromotoru	7,5 kW

odkorňovač kmenů PriBo typ SC1000SC

pásový dopravník dřevního odpadu, pohonná a řídicí jednotka

1.1.2. Zařízení nebylo v provozované více jak půl roku, během předchozího provozu i odstávky nebylo poškozené, nebylo opravované a není známa skutečnost, která by zhodnotovala cenu obecnou.

1.1.3. Zařízení je dle poskytnuté dokumentace kompletní, výbava zařízení odpovídá podmínkám dodací dokumentace.

1.1.4. Odkorňovač kmenů PriBo je mimo budovu a zařízení není provozované, tedy není ani prováděno ošetření během odstávek v provozu.

- 5 %

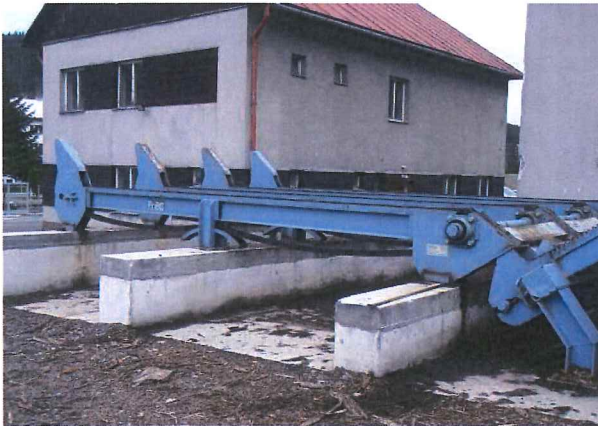
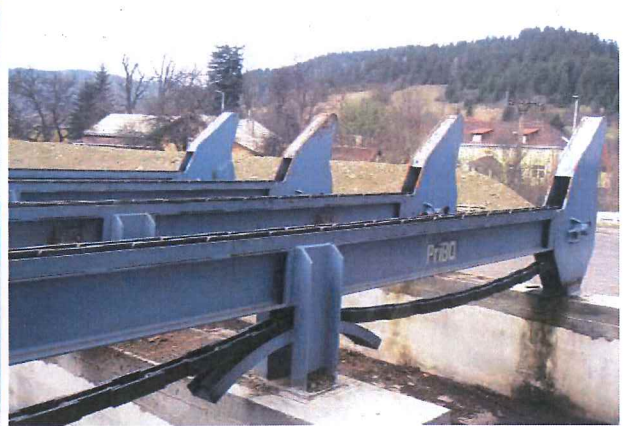
1.2. Navalovací stůl venkovní PriBo, výrobní číslo 02914, rok výroby 2015.

Pohled předopravý.

Pohled zado-levý.

počet příčných ramen	4 ks
délka každého ramene	7 000 mm
počet článků výztužných řetězů	150 ks
příkon elektromotoru	7,5 kW

1.2.2. Zařízení nebylo v provozované více jak půl roku, během předchozího provozu i odstávky nebylo poškozené, nebylo opravované a není známa skutečnost, která by zhodnocovala cenu obecnou.

1.2.4. Navalovací stůl PriBo je mimo budovu a zařízení není provozované, tedy není ani prováděno ošetření během odstávek v provozu.

- 5 %

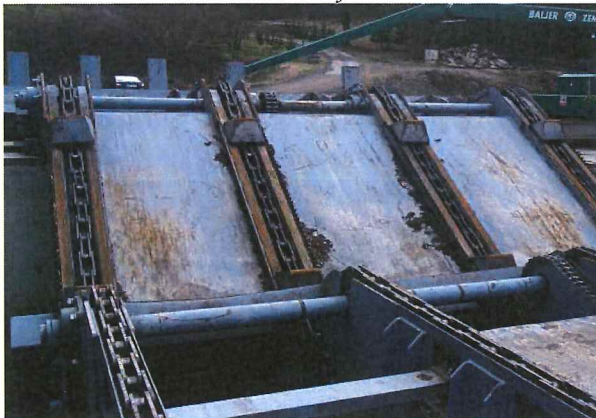
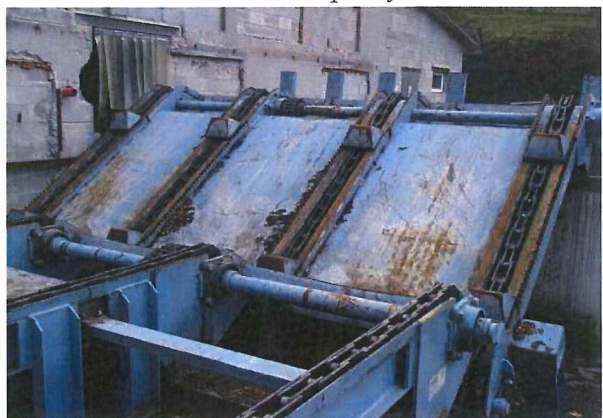
1.3. Separátor-oddělovač kulatiny PriBo, výrobní číslo 02914, rok výroby 2015.

Pohled zado-levý.

Pohled zado-pravý.

příčné prvky s řetězy	4 ks
délka příčných prvků	3 000 mm
pastorek s uzávěrkou zpětného chodu

1.3.2. Zařízení nebylo v provozované více jak půl roku, během předchozího provozu i odstávky nebylo poškozené, nebylo opravované a není známa skutečnost, která by zhodnotovala cenu obecnou.

1.3.4. Separátor kulatiny PriBo je mimo budovu a zařízení není provozované, tedy není ani prováděno ošetření během odstávek v provozu

- 5 %

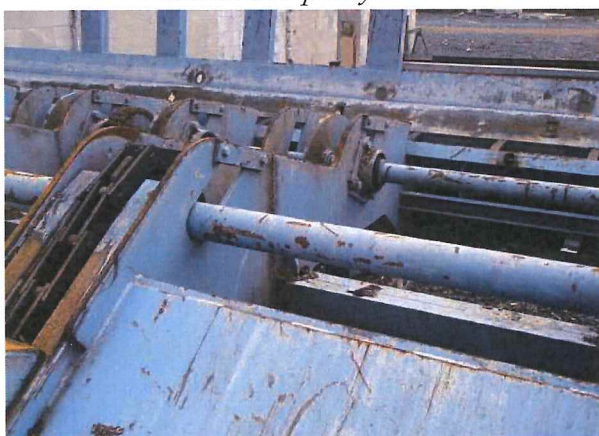
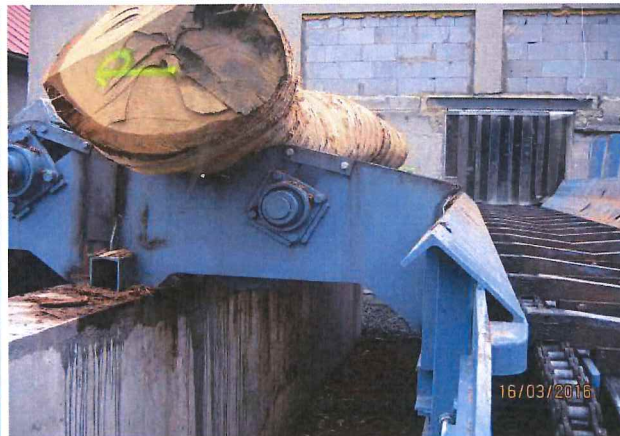
1.4. Vyhazovač separované kulatiny PriBo, výrobní číslo 02914, rok výroby 2015.

Pohled zado-pravý.

Pohled z boku.

počet excentrů oddělovače	5 ks
příkon motoru s převodovkou	5,5 kW

1.4.2. Zařízení nebylo v provozované více jak půl roku, během předchozího provozu i odstávky nebylo poškozené, nebylo opravované a není známa skutečnost, která by zhodnotovala cenu obecnou.

1.4.4. Vyhazovač separované kulatiny PriBo je mimo budovu a zařízení není provozované, tedy není ani prováděno ošetření během odstávek v provozu

- 5 %

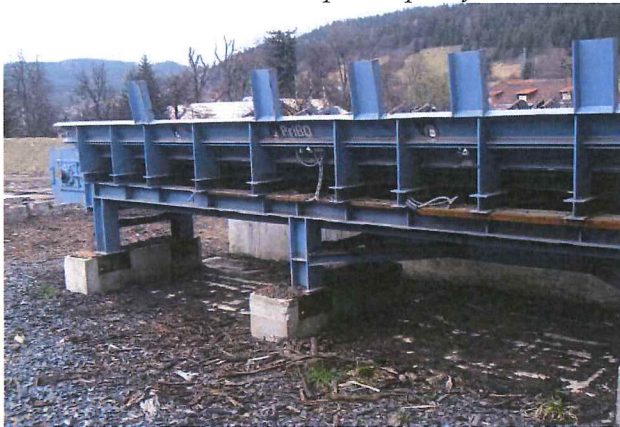
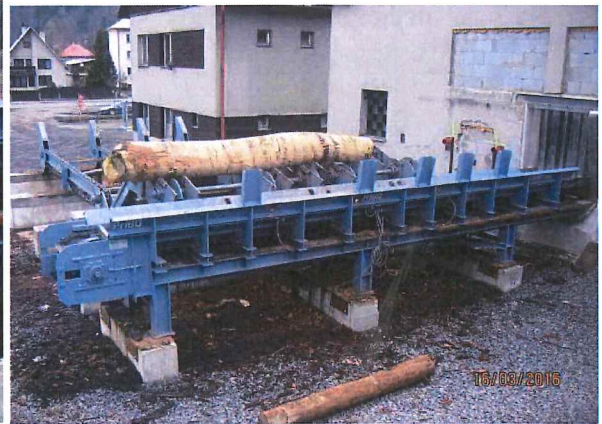
1.5. Podélný dopravník kulatiny PriBo, výrobní číslo 02914, rok výroby 2015.

Pohled předo-pravý.

Pohled z hora.

- 1.5.1. Specifikace – podélný dopravník kulatiny PriBo, v.č. 02914
celková délka 19 000 mm
řetěz s příčnými prvky
dvojitá vyhazovací ramena hydraulicky ovládaná
koncová bezpečnostní bariéra
příkon motoru s převodovkou 9,2 kW

1.5.2. Zařízení nebylo v provozované více jak půl roku, během předchozího provozu i odstávky nebylo poškozené, nebylo opravované a není známa skutečnost, která by zhodnocovala cenu obecnou.

1.5.4. Podélný dopravník kulatiny PriBo je mimo budovu a zařízení není provozované, tedy není ani prováděno ošetření během odstávek v provozu

- 5 %

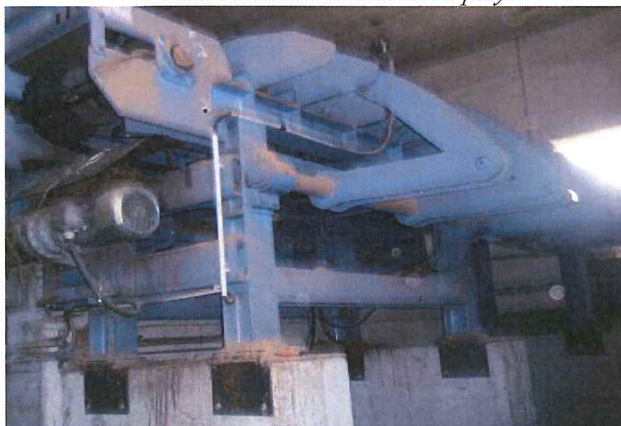
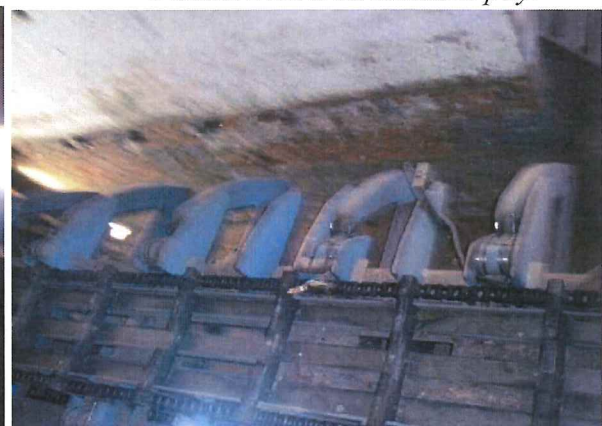
1.6. Vyhazovač kulatiny na boční stůl PriBo, výrobní číslo 02914, rok výroby 2015.

Pohled zdola od kmenové pily.

Pohled z hora od kmenové pily.

1.6.1. Specifikace –vyhazovač kulatiny na boční stůl PriBo, v.č. 02914

1.6.2. Zařízení nebylo v provozované více jak půl roku, během předchozího provozu i odstávky nebylo poškozené, nebylo opravované a není známa skutečnost, která by zhodnocovala cenu obecnou.

1.6.4. Vyhazovač kulatiny na boční stůl PriBo je v budově nevystaveno povětrnostním vlivům, zařízení není provozované, tedy není ani prováděno ošetření během odstávek.

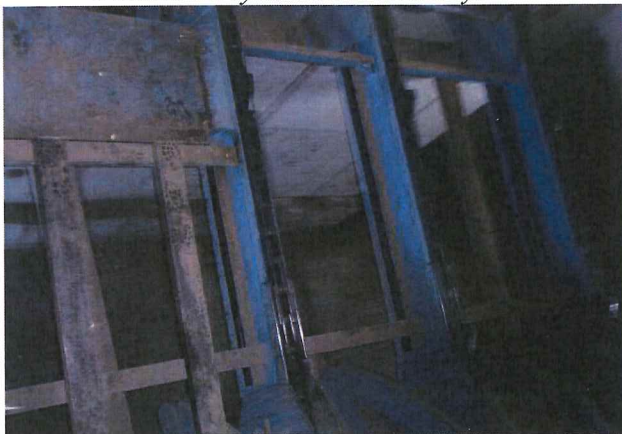
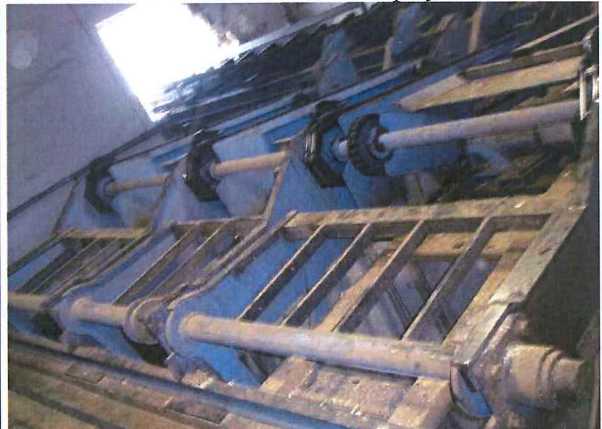
Hodnocení technického stavu**+ - 0 %****1.7. Navalovací boční stůl PriBo, výrobní číslo 02914, rok výroby 2015.***Pohled od vyhazovače kulatiny.*

*Pohled od kmenové pily.*

tři plechová odvalovací ramena

1.7.2. Zařízení nebylo v provozované více jak půl roku, během předchozího provozu i odstávky nebylo poškozené, nebylo opravované a není známa skutečnost, která by zhodnocovala cenu obecnou.

1.7.4. Navalovací boční stůl PriBo je v budově nevystaveno povětrnostním vlivům, zařízení není provozované, tedy není ani prováděno ošetření během odstávek.

Hodnocení technického stavu**+ - 0 %**

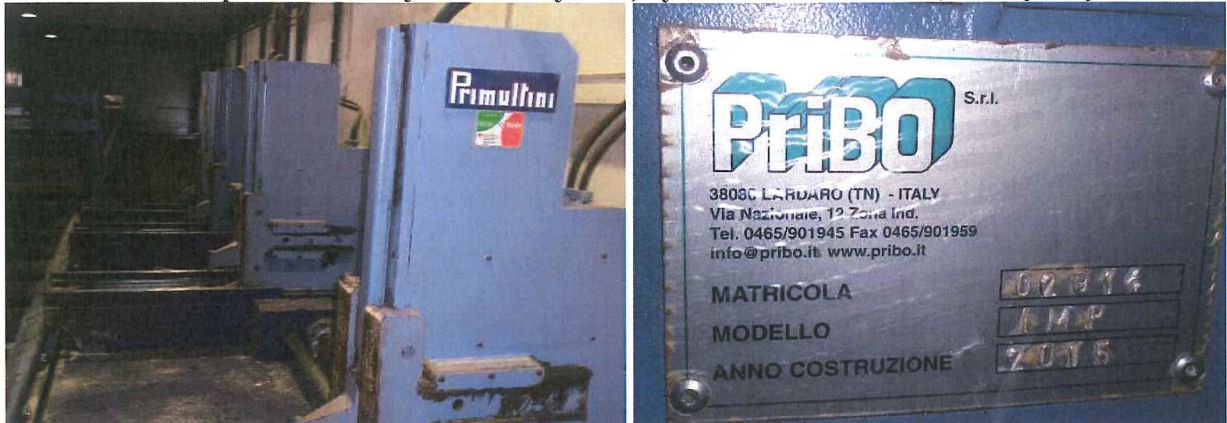
1.8. Vozík upínací kulatiny Primultiny CEI, výrobní číslo 231-1818, rok výroby 2015.

<i>1.8.1. Specifikace – upínací vozík Primultiny CEI, v.č. 231-1818</i>	
vzdálenost mezi upínacími věžemi	900 – 1 400 – 1 900 mm
max. délka kulatiny	8 000 mm
max. průměr kulatiny	850 mm
rozměry stroje	6 000 x 1 950 x 2 200 mm
váha stroje+motor+převodovka	5 000 kg + 990 kg + 175 kg

1.8.2. Zařízení nebylo v provozované více jak půl roku, během předchozího provozu i odstávky nebylo poškozené, nebylo opravované a není známa skutečnost, která by zhodnocovala cenu obecnou.

1.8.4. Upínací vozíky Primultiny CEI, v.č. 231-1818 je v budově nevystaveno povětrnostním vlivům, zařízení není provozované, tedy není ani prováděno ošetření během odstávek.

+ - 0 %

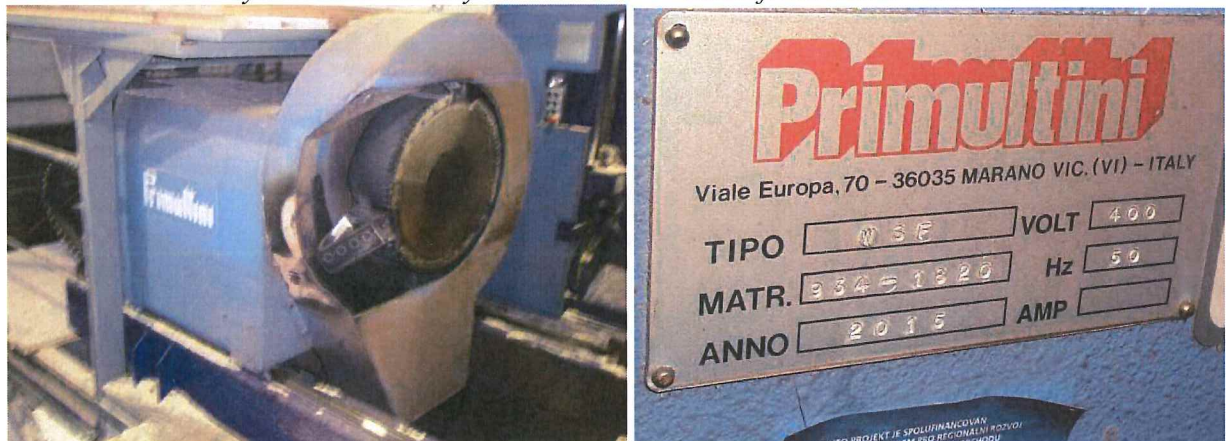
1.9. Frézovací odkorňovač Primultiny WSF, výrob. číslo 934-1820, rok výroby 2015.

Pohled od vyhazovače kulatiny.

Štítek frézovacího odkorňovače.

vnější průměr sekací hlavy	1 100 mm
max. frézovací výška	700 mm
max. řezná hloubka	150 mm
dráha přestavování sekačky	900 mm
váha sekačky boků	4 100 kg

1.9.2. Zařízení nebylo v provozované více jak půl roku, během předchozího provozu i odstávky nebylo poškozené, nebylo opravované a není známa skutečnost, která by zhodnotila cenu obecnou.

1.9.4. Frézovací odkorňovač Primultiny WSF, v.č. 934-1820, je v budově nevystaveno povětrnostním vlivům, zařízení není provozované, tedy není ani prováděno ošetření během odstávek.

+ - 0 %

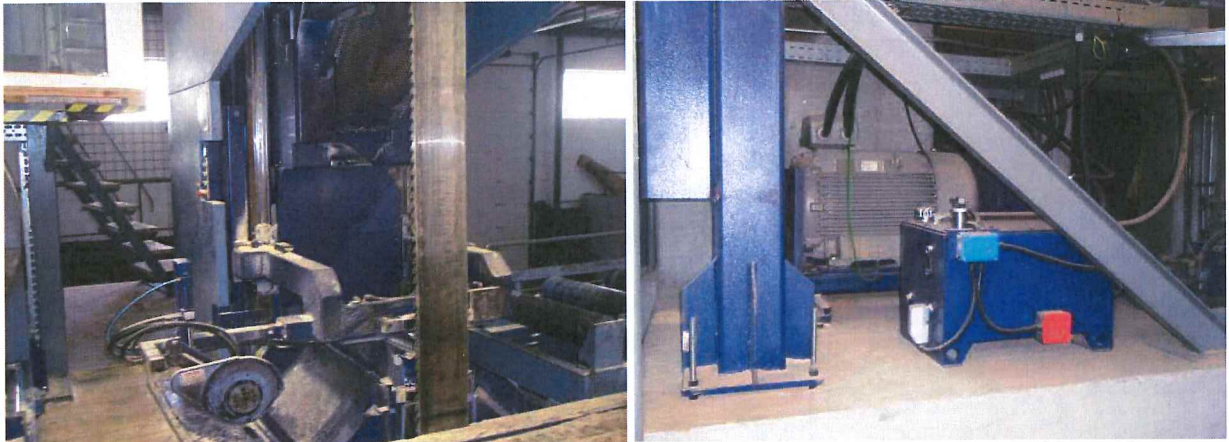
1.10. Kmenová pásová pila Primultiny SIF 1600, výr. číslo 141-1817, rok výroby 2015.

Pohled z boku.

Pohon pily Primultiny SIF 1600.

rozměry stroje	2 800 x 1 750 x 4 2000 mm
rozměry hnacích kol	d = 1600 mm, š = 345 mm
max. rychlost pilového pásu	v = 40 m/sec
min. délka pilového pásu	260 x 1,47-1,65 x 10 720 mm
max. délka pilového pásu	260 x 1,47-1,65 x 11 100 mm
instalovaný příkon	90 kW
váha stroje	7 800 kg

1.10.2. Zařízení nebylo v provozované více jak půl roku, během předchozího provozu i odstávky nebylo poškozené, nebylo opravované a není známa skutečnost, která by zhodnotila cenu obecnou.

1.10.4. Kmenová pásová pila Primultiny SIF 1600, v.č. 141-1817, je v budově nevystaveno povětrnostním vlivům, zařízení není provozované, tedy není ani prováděno ošetření během odstávek.

+ - 0 %

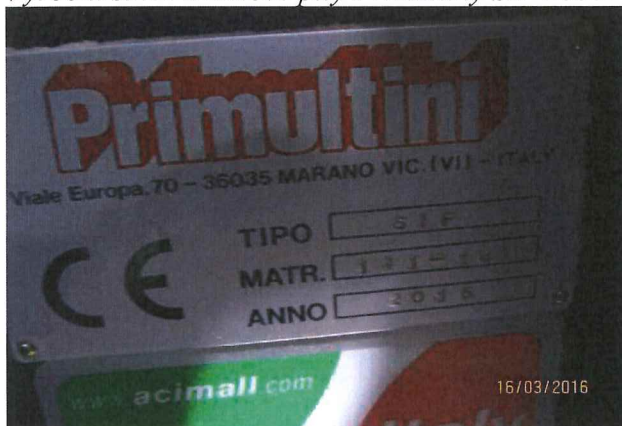
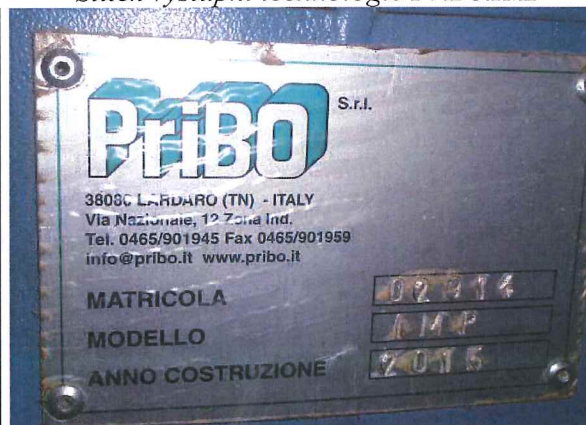
Výrobní štítek kmenové pily Primultiny SIF 1600.

Štítek výstupní technologie PriBo.IMP

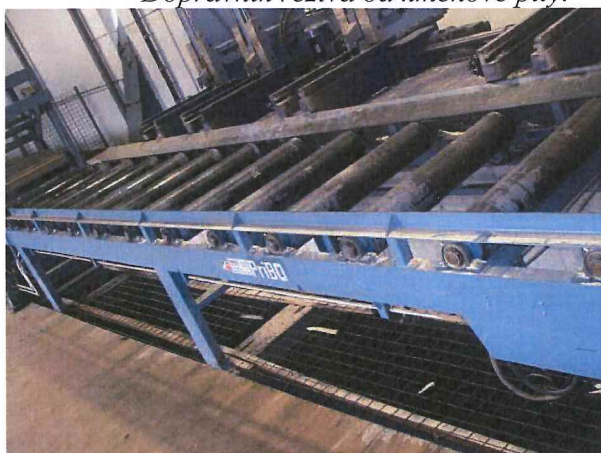
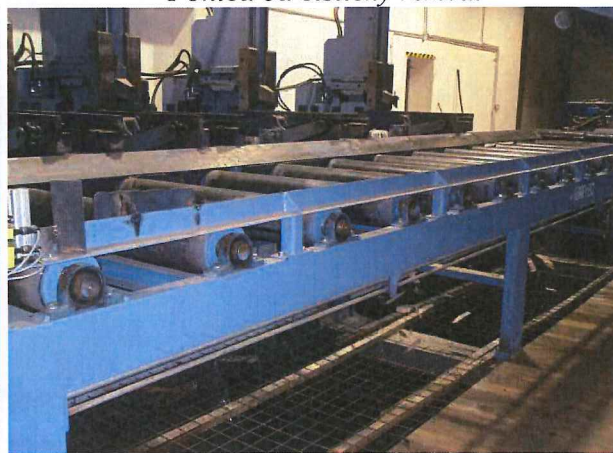
1.11. Dopravník řeziva PriBo, typ IMP, výrobní číslo 02914, rok výroby 2015.

Dopravník řeziva od kmenové pily.

Pohled od čističky řeziva.

1.11.2. Zařízení nebylo v provozované více jak půl roku, během předchozího provozu i odstávky nebylo poškozené, nebylo opravované a není známa skutečnost, která by zhodnocovala cenu obecnou.

1.11.4. Dopravník řeziva PriBo IMP, je v budově nevystaveno povětrnostním vlivům, zařízení není provozované, tedy není ani prováděno ošetření během odstávek.

+ - 0 %

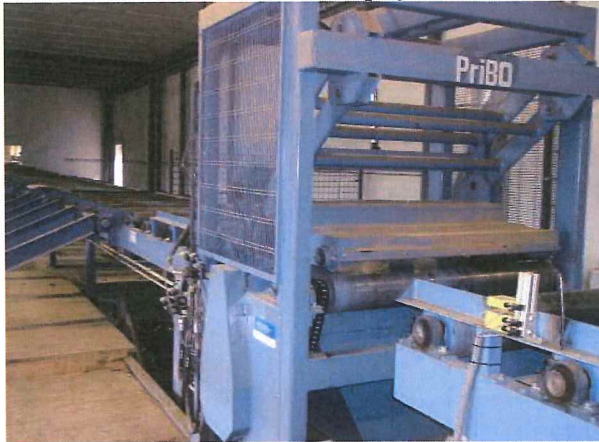
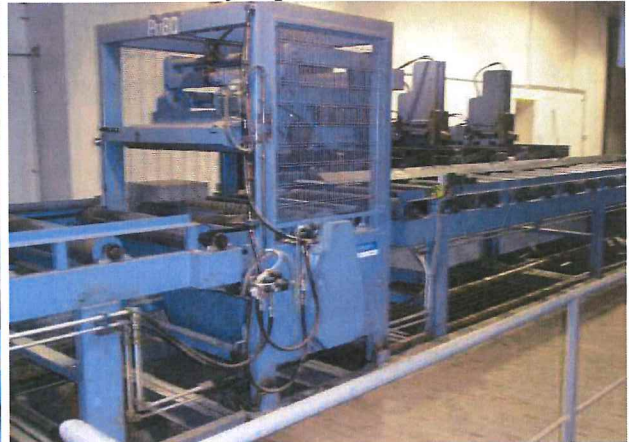
1.12. Čistička povrchu řeziva PriBo, rok výroby 2015.

Pohled od kmenové pily.

Pohled od výstupu.

1.12.2. Zařízení nebylo v provozované více jak půl roku, během předchozího provozu i odstávky nebylo poškozené, nebylo opravované a není známa skutečnost, která by zhodnocovala cenu obecnou.

1.12.4. Čistička povrchu řeziva PriBo, je v budově nevystavena povětrnostním vlivům, zařízení není provozované, tedy není ani prováděno ošetření během odstávek.

+ - 0 %

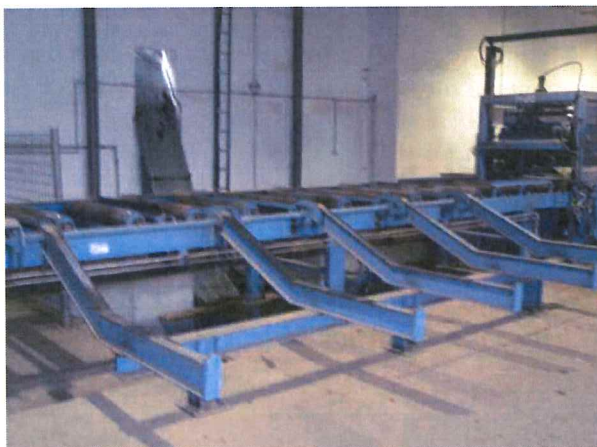
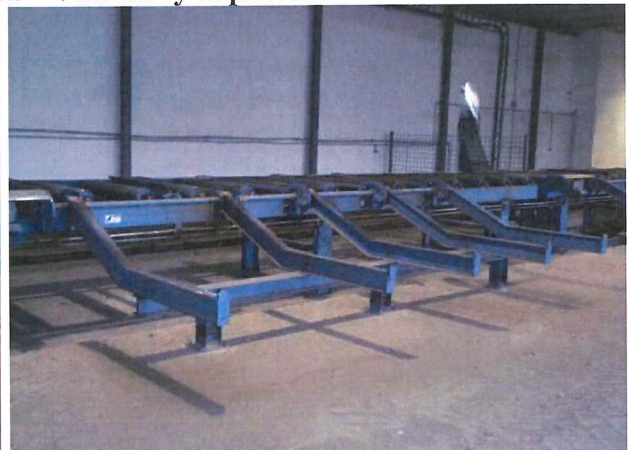
1.13. Válečkový dopravník řeziva PriBo č.1. Válečkový dopravník řeziva PriBo č.2.

válečkový dopravník řeziva
délka každého dopravníku

2 ks
9 m

1.13.2. Zařízení nebylo v provozované více jak půl roku, během předchozího provozu i odstávky nebylo poškozené, nebylo opravované a není známa skutečnost, která by zhodnocovala cenu obecnou.

1.13.4. Pásové dopravníky řeziva PriBo, je v budově nevystaveno povětrnostním vlivům, zařízení není provozované, tedy není ani prováděno ošetření během odstávek.

+ - 0 %

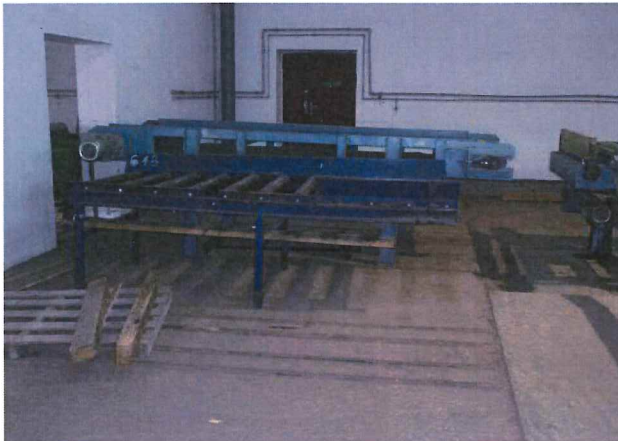
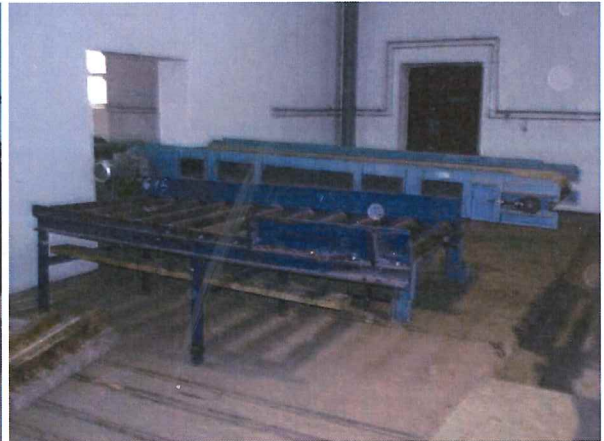
1.14. Dopravník s gumovým pásem PriBo.

1.14.1. Specifikace –Pásový pryžový dopravník řeziva PriBo, rok výroby 2015.

válečkový dopravník řeziva	1 ks
délka dopravníku	5 m

1.14.2. Zařízení nebylo v provozované více jak půl roku, během předchozího provozu i odstávky nebylo poškozené, nebylo opravované a není známa skutečnost, která by zhodnocovala cenu obecnou.

1.14.4. Pásové pryžový dopravníky řeziva PriBo, je v budově nevystaven povětrnostním vlivům, zařízení není provozované, tedy není ani prováděno ošetření během odstávek v provozu..

+ - 0 %

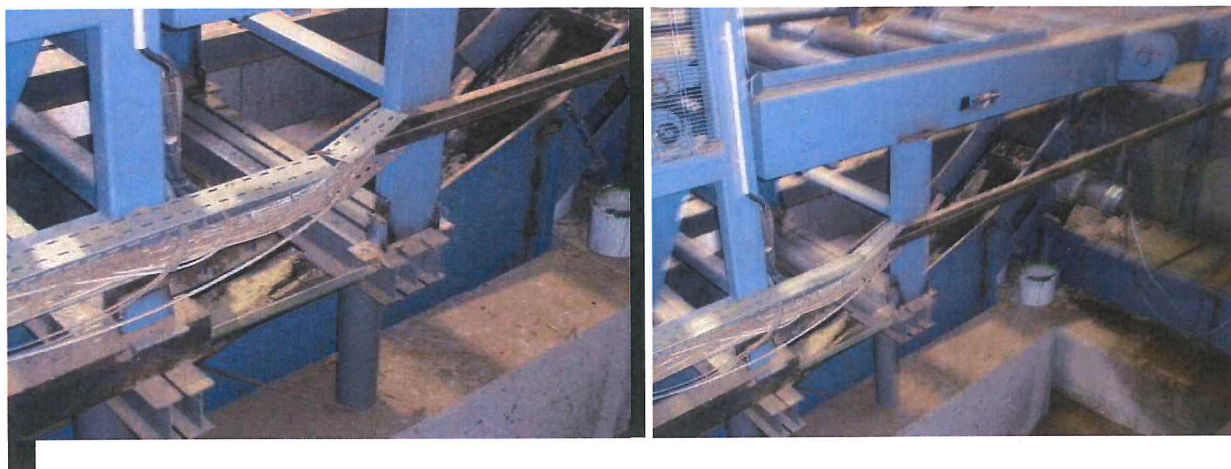
1.15. Redlerový dopravník na odpad řeziva PriBo, výrobní číslo 02914.

1.15.1. Specifikace –Redlerový dopravník na odpad PriBo, rok výroby 2015.

typ D-RSL2-400 x 12 500

12 750 mm / 12 500 mm

530 mm / 1 082 mm

400 mm

3 590 mm

30,8 m / sec

1.15.2. Zařízení nebylo v provozované více jak půl roku, během předchozího provozu i odstávky nebylo poškozené, nebylo opravované a není známa skutečnost, která by zhodnocovala cenu obecnou.

1.15.4. Redlerový dopravník na odpad PriBo, je v budově nevystaven povětrnostním vlivům, zařízení není provozované, tedy není ani prováděno ošetření během odstávek v provozu..

+ - 0 %

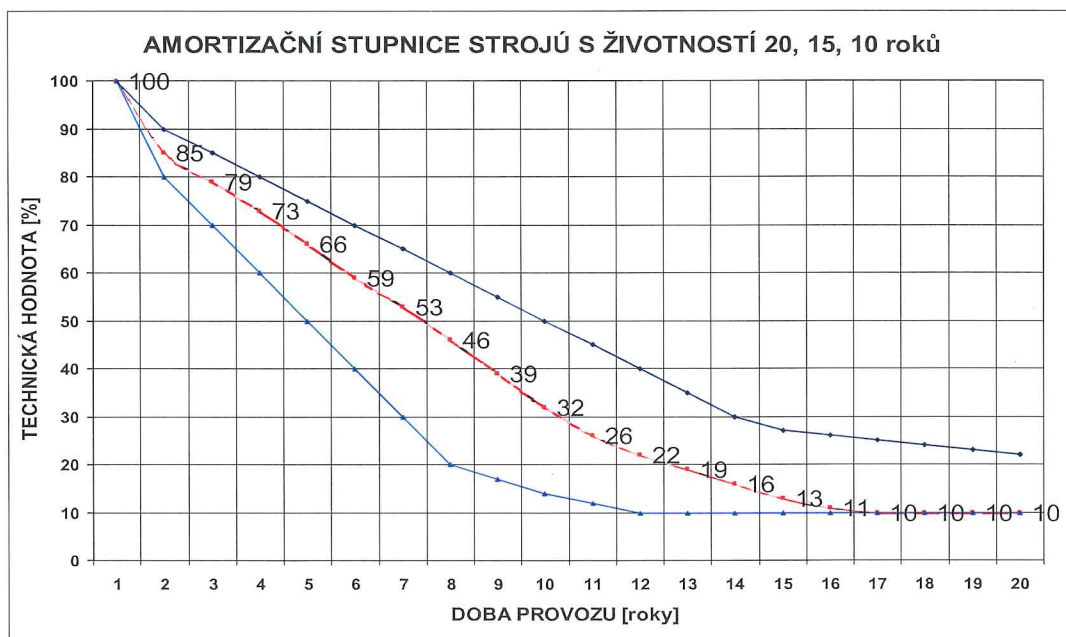
Doporučená amortizační křivka pro stroje a zařízení s životností 15 roků.

- VSC - výchozí cena (Kč)
 PC - pořizovací cena
 IC - cenový index mezi rokem pořízení a datem posuzování
 VTH - výchozí technická hodnota SaZ (nový SaZ = 100 %, GO = 80 %)
 ZA - základní amortizace dle amortizační křivky (%)
 PS - koeficient přirážky-srážky dle zjištěného tech. stavu při prohlídce v (%)
 KM - koeficient morálního opotřebení, vyjadřuje vliv inovačního procesu v (%)
