ZNALECKÝ POSUDEK

o ceně nemovitých věcí

č. 8318-782/2019

Adresa předmětu ocenění: č.p. 14, Hajnice, okres Trutnov

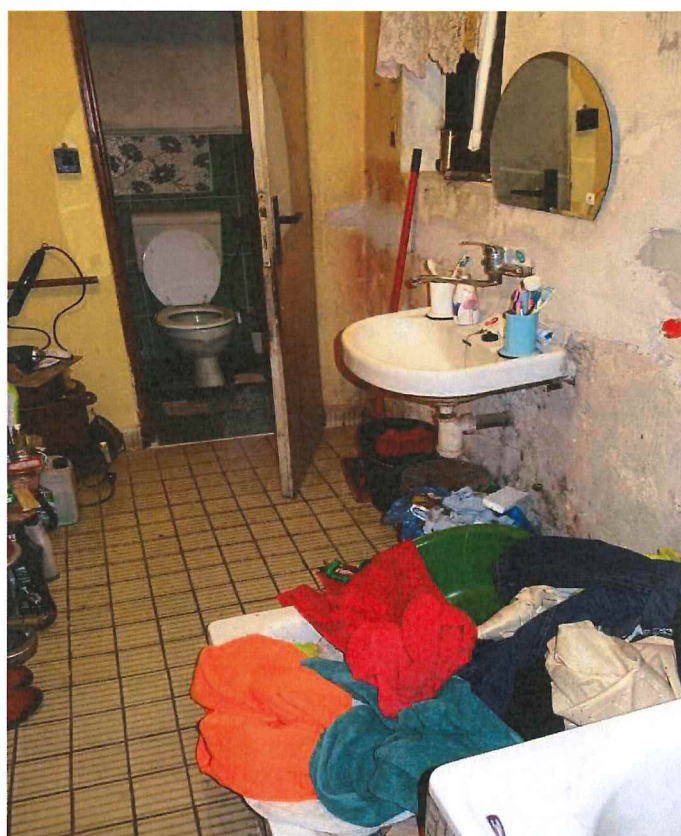
Vnitřní omítky jsou vápenocementové. Jsou zde použita plastová okna s dvojsklem. Obytné prostory jsou orientovány na jih. Koupelna je vybavena klasickou vanou a na WC je klasická toaleta. Nejsou zde obklady, instalace vody a odpadů vede volně ve zdi bez omítky!! V domě jsou dřevěné plné interiérové dveře, mají ocelové zárubně a vchodové dveře jsou plastové. V kuchyni je instalovaný elektrický sporák. Osvětlovací techniku tvoří lustry.

Koupelna a WC

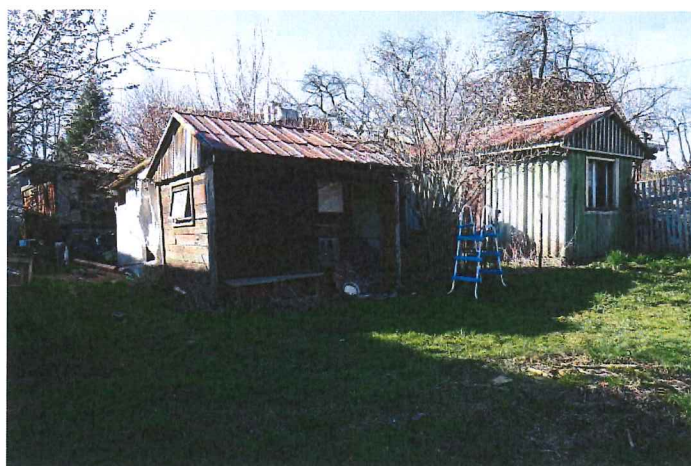
Zahrada s dožitými dřevníky
