ZNALECKÝ POSUDEK č. 798-34/2022

o stanovení ceny čtyřkolky TGB BLADE 550

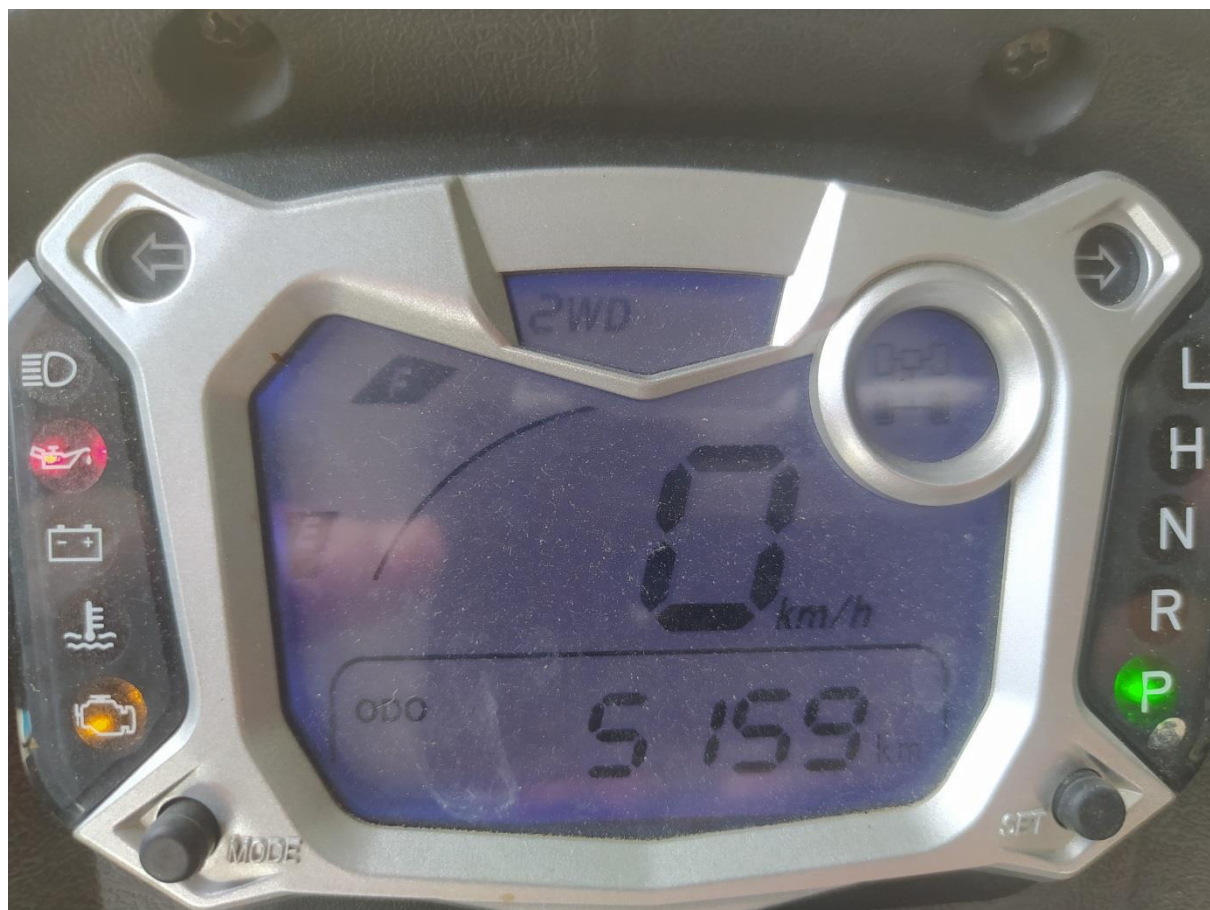
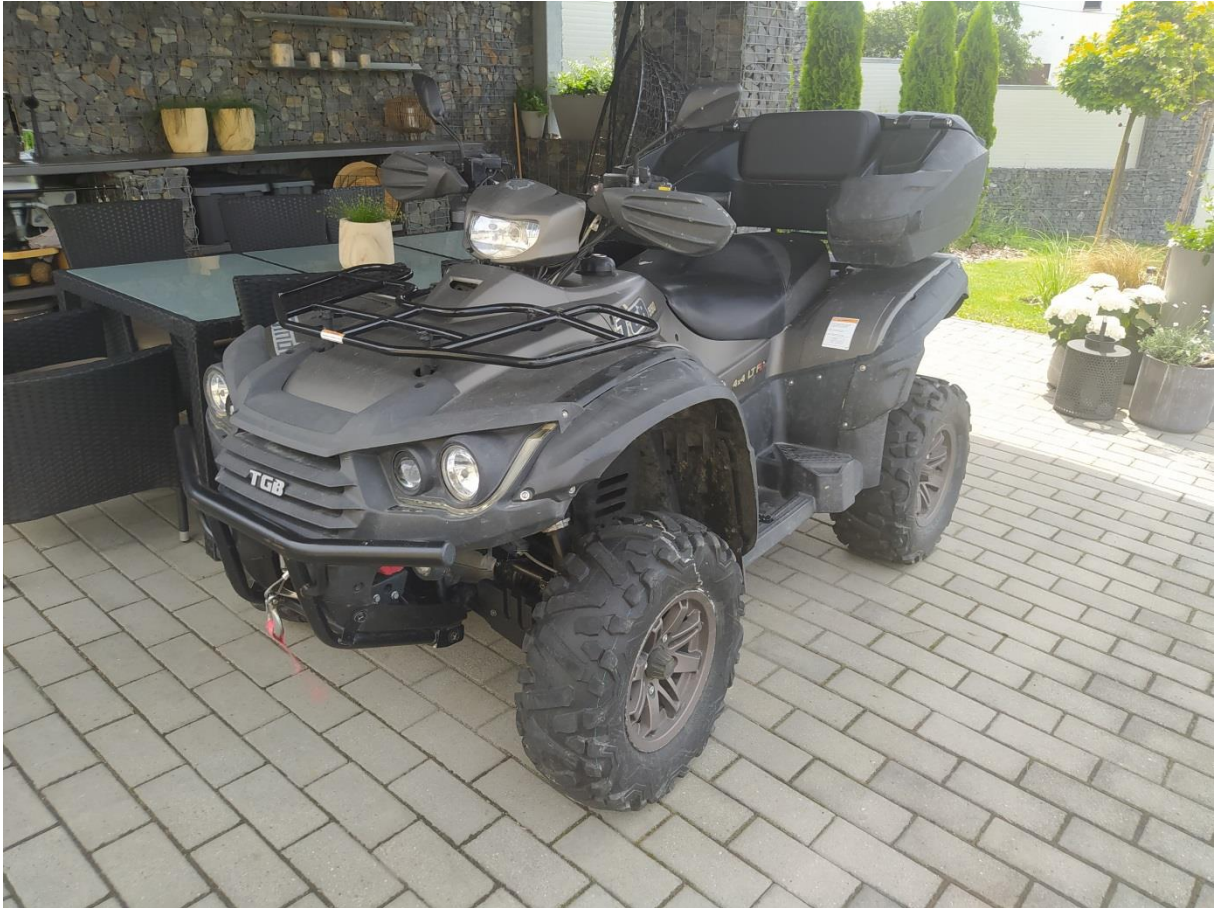
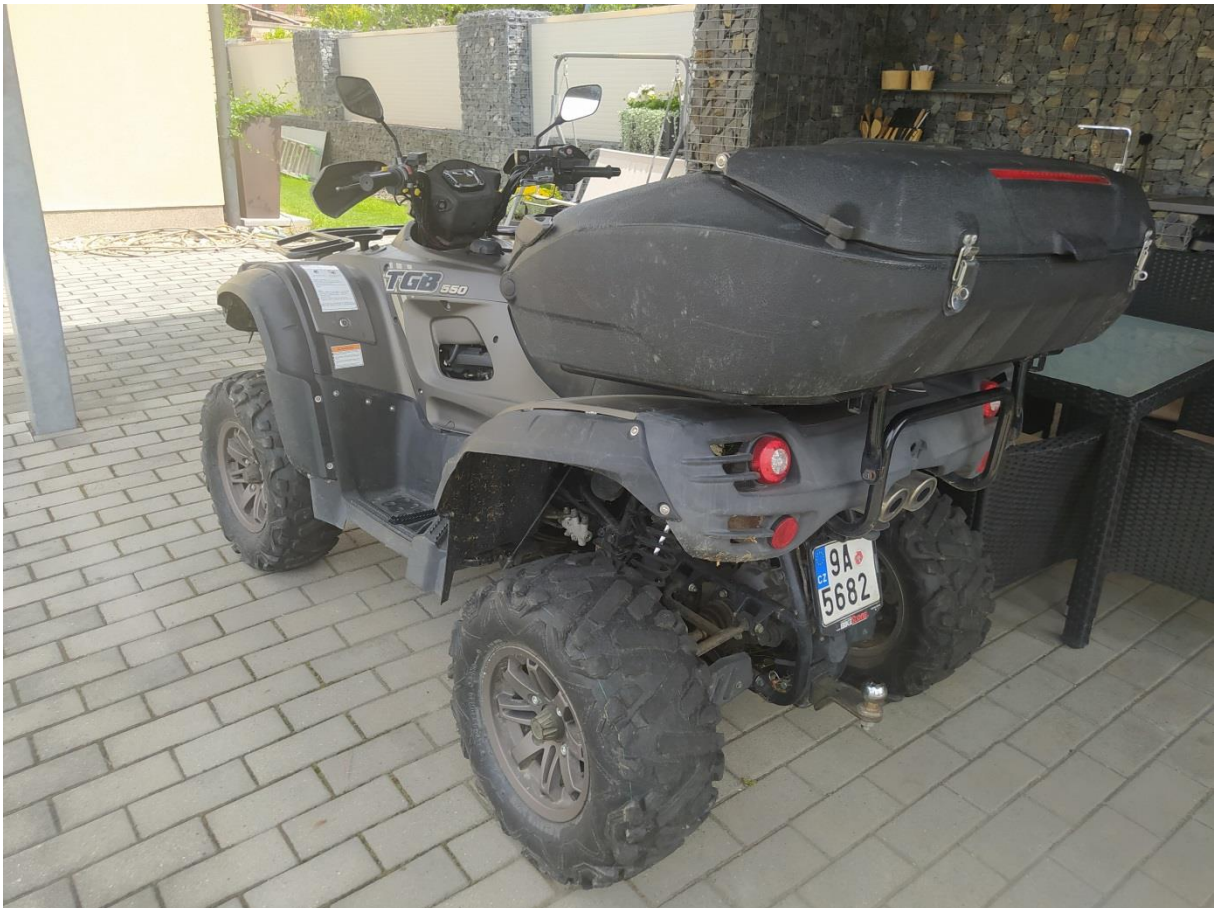
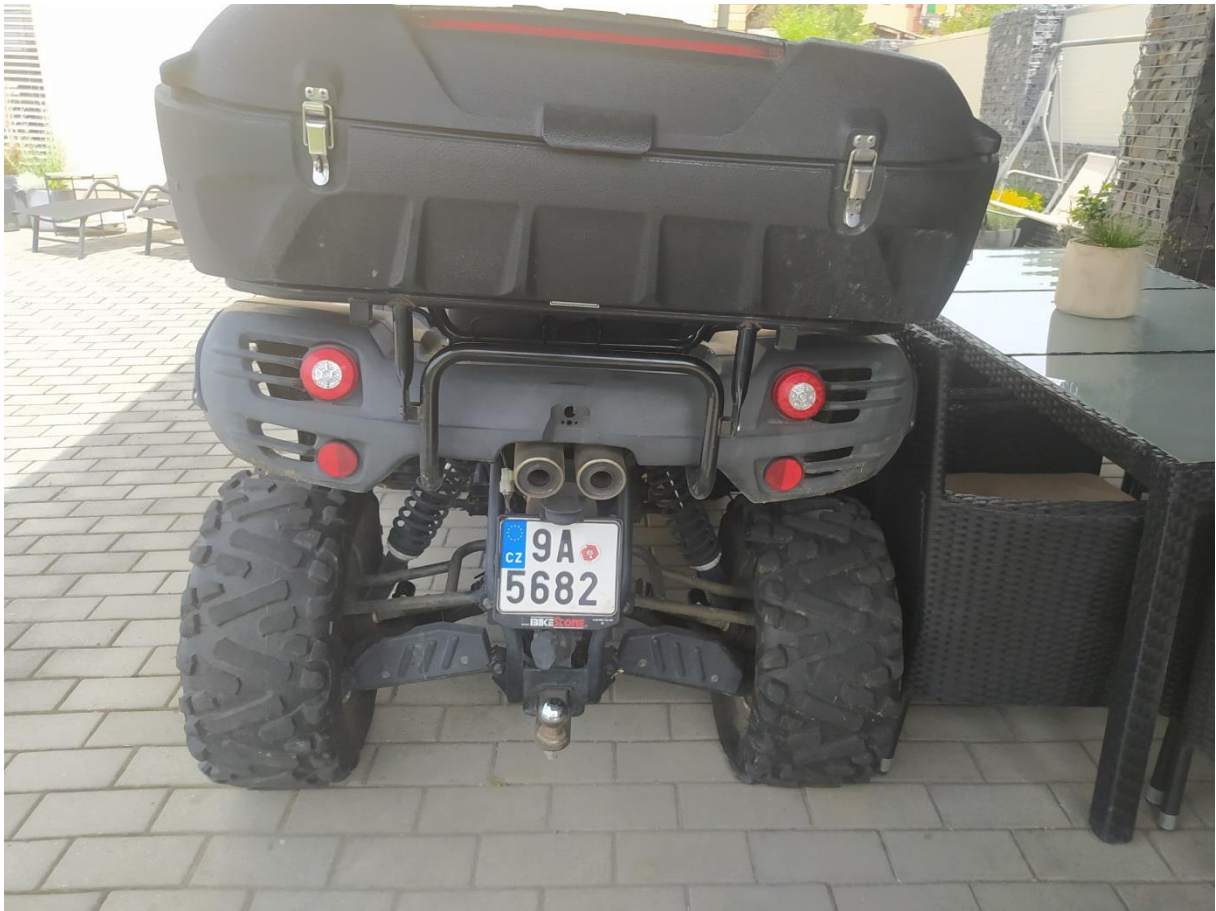
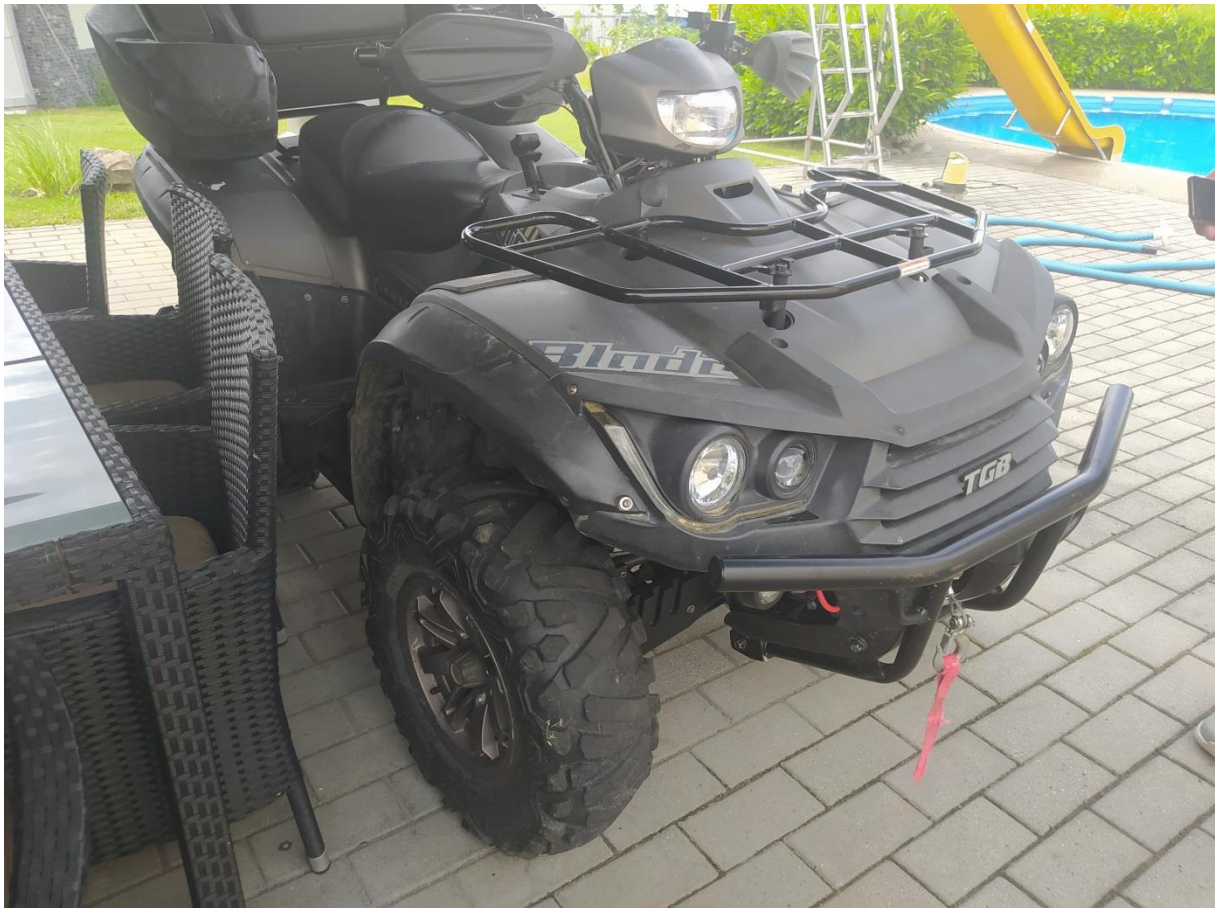
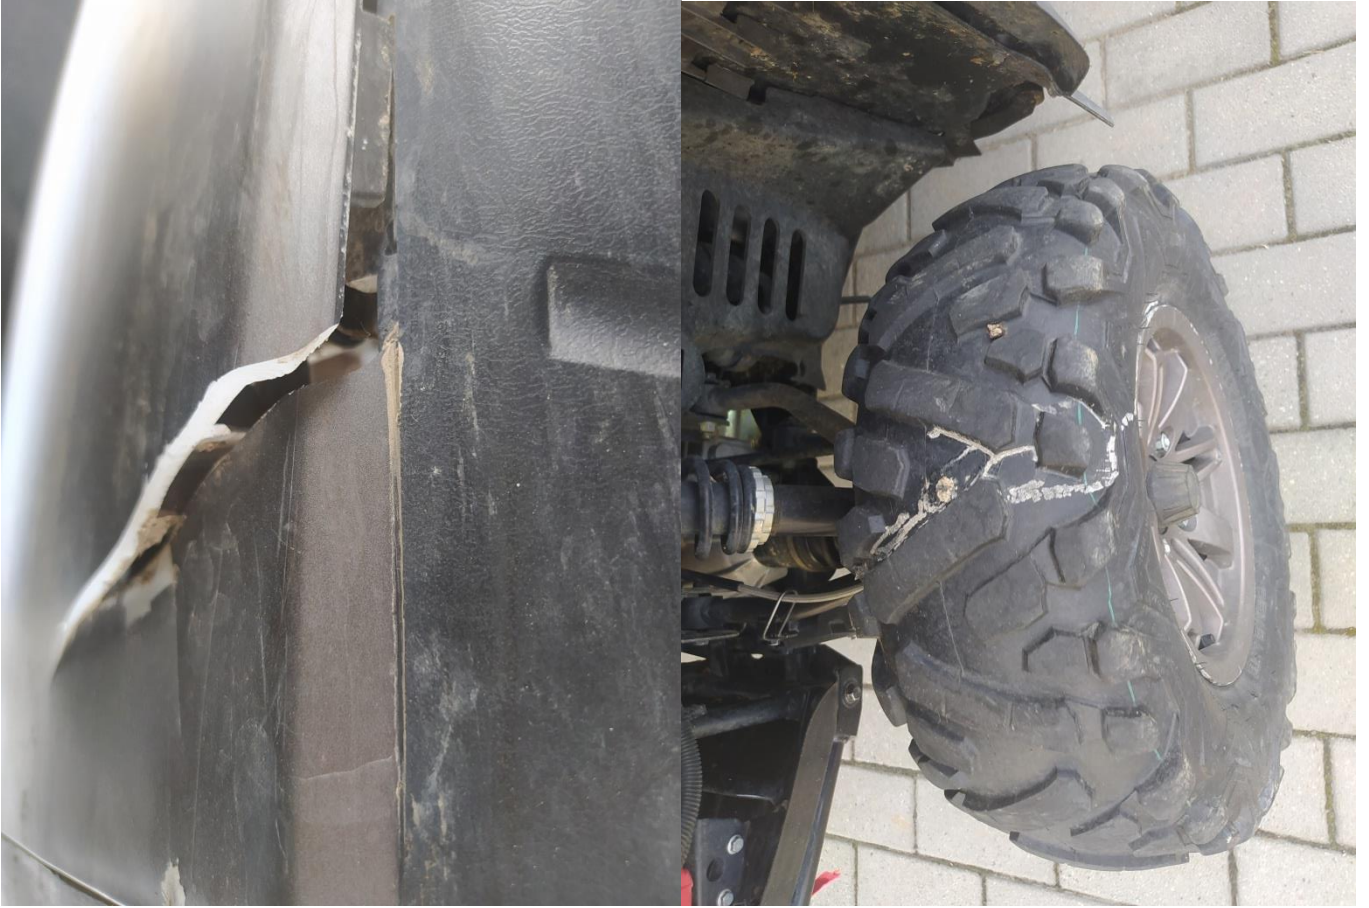
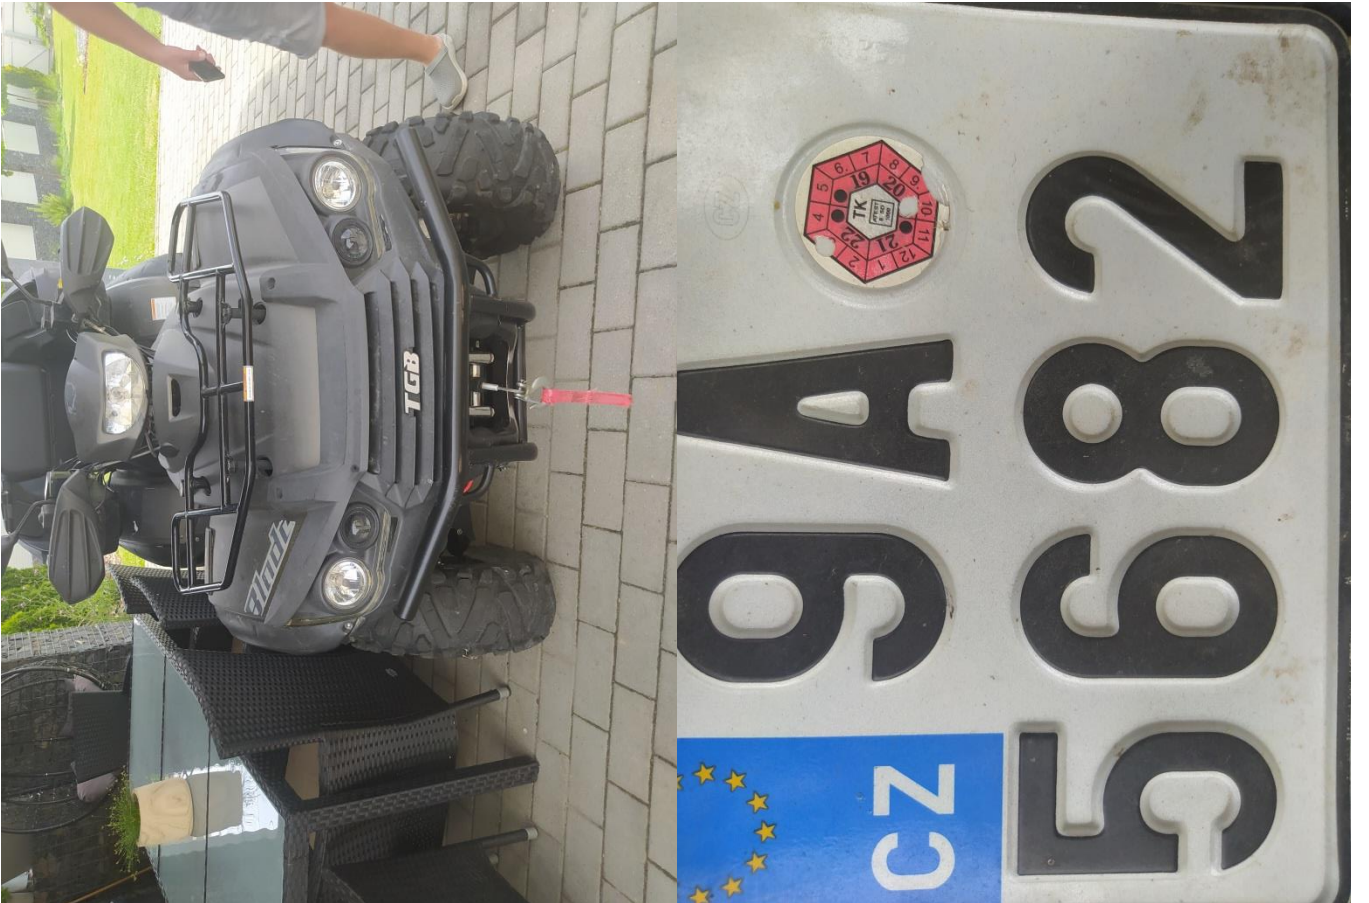
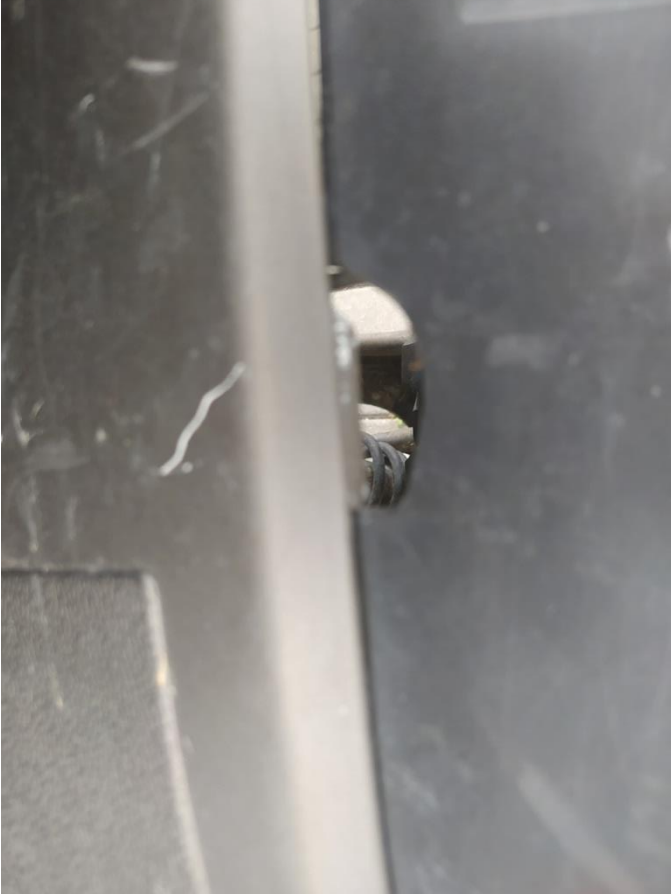
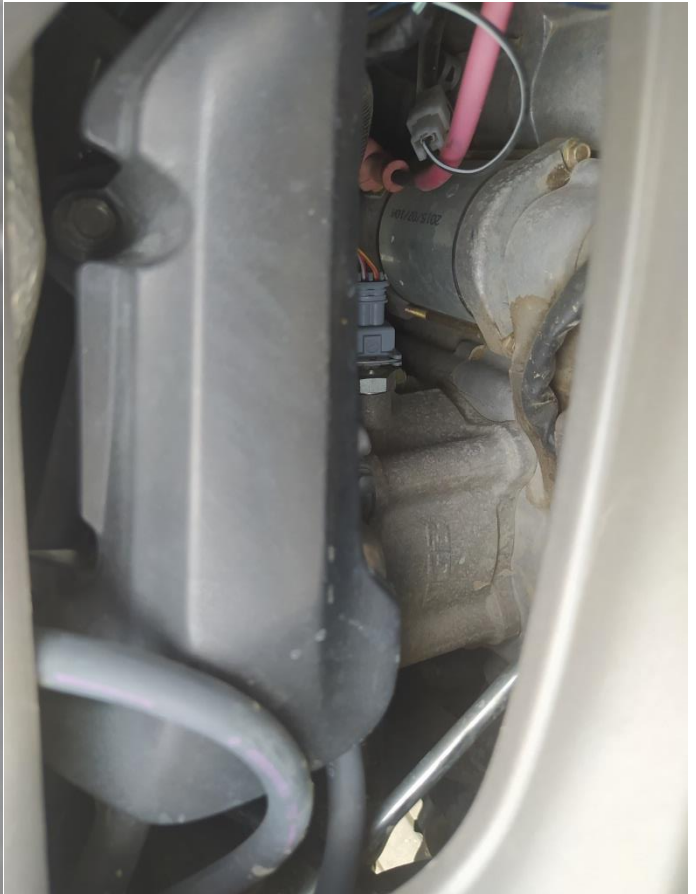
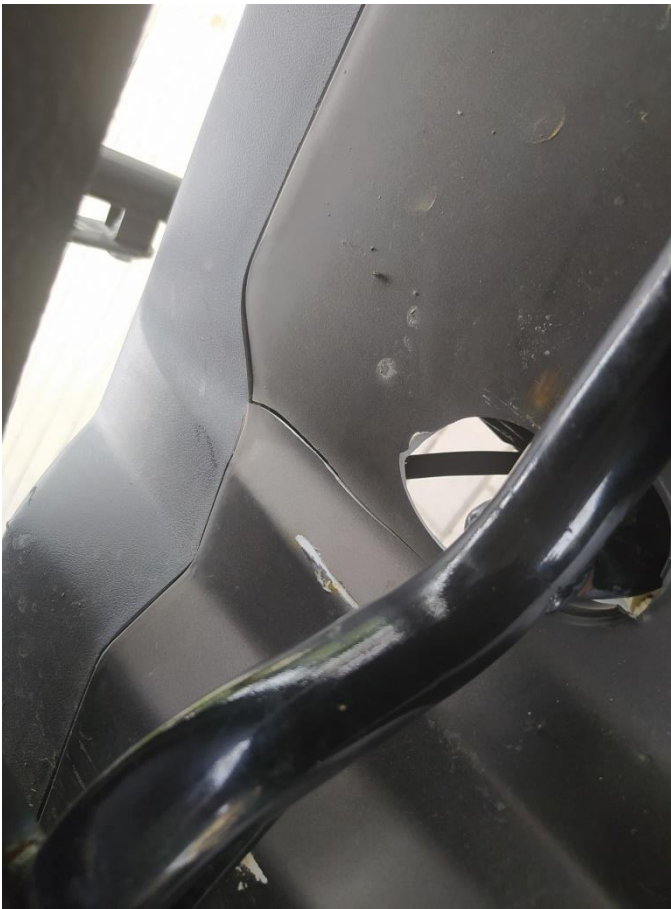
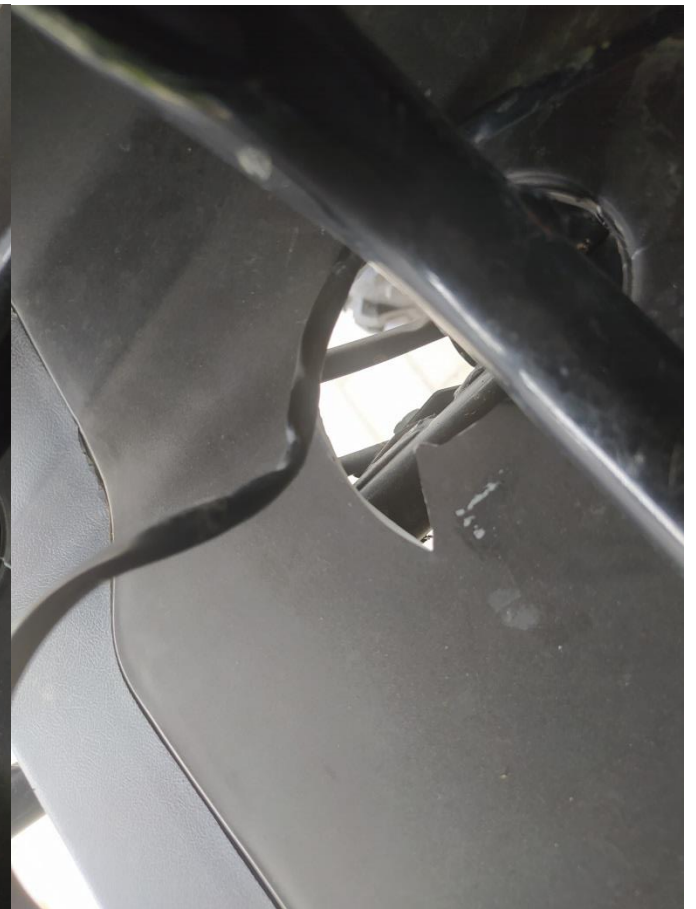
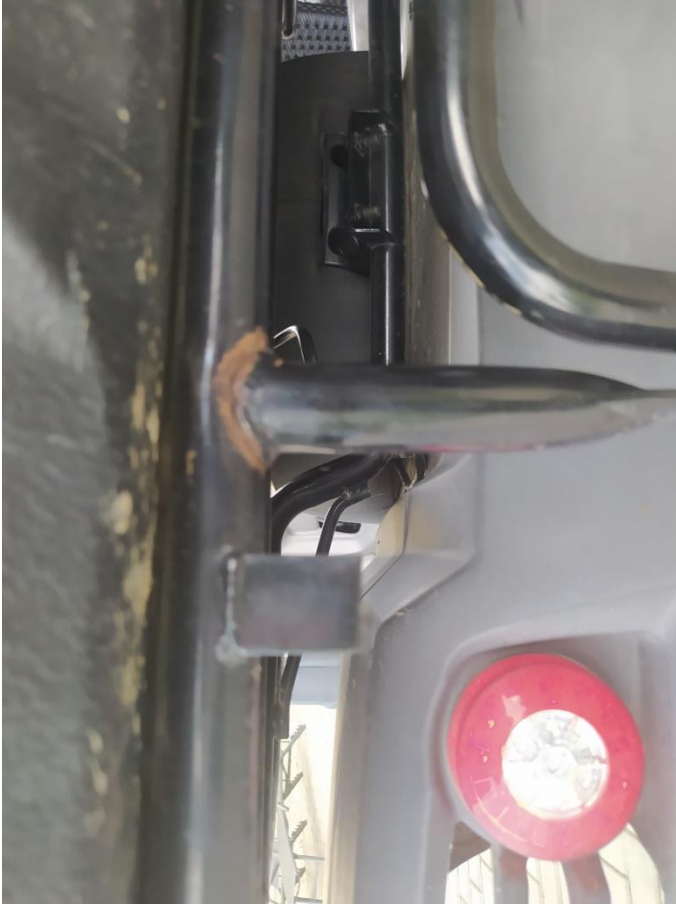
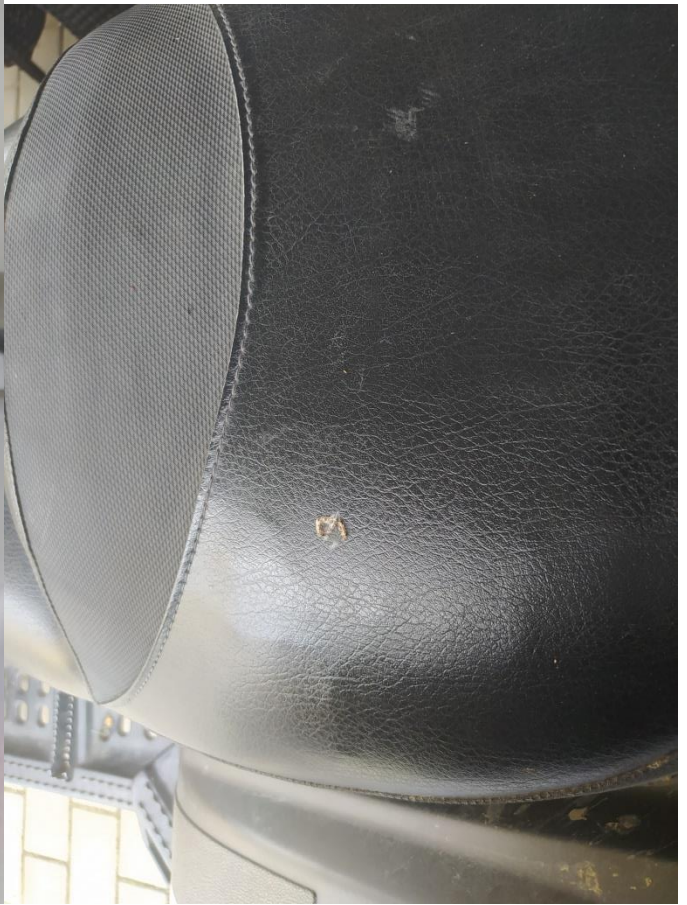
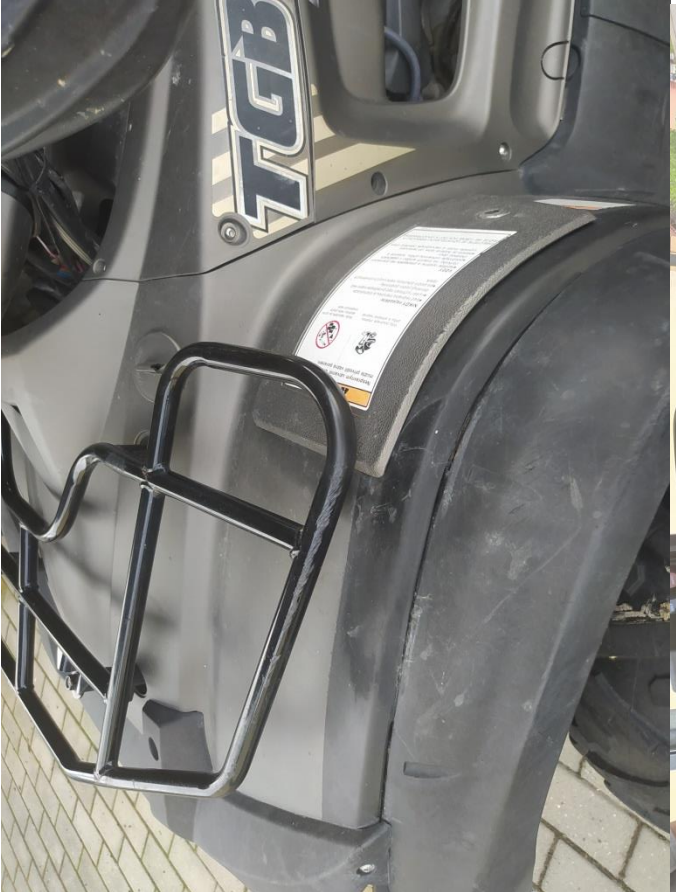
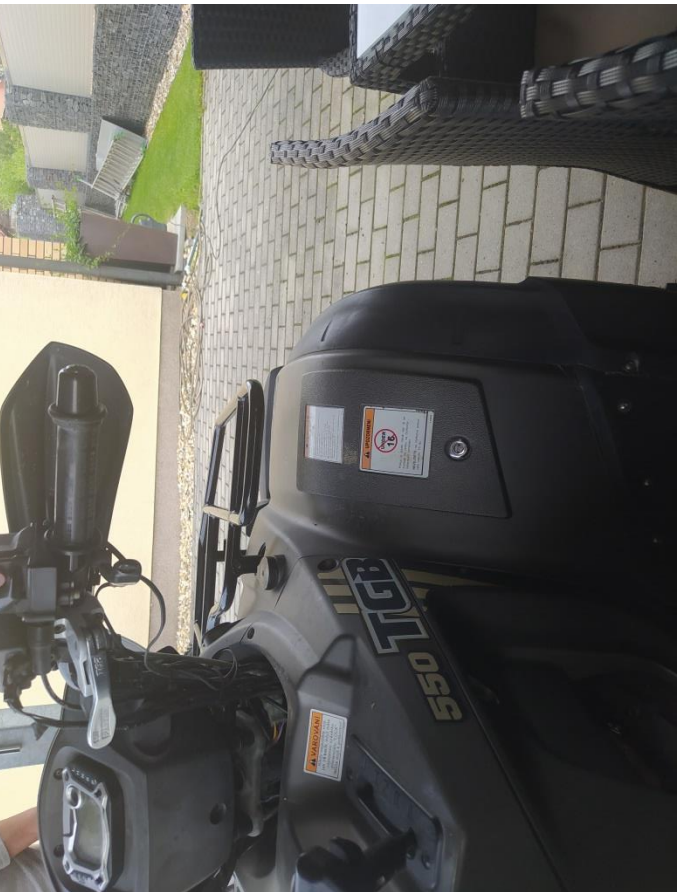
Rám čtyřkolky svařený z ocelových trubek lakovaný černou barvou, plasty lakované šedou barvou originální polepy. Stav horší, množství škrábanců a odřenin. Na rámu stopy lehké koroze. Zadní plast pod nosičem prasklý viz. foto v příloze, přední i zadní nosič poškozeny, pokřiveny, zřejmě v důsledku havárie. Poškozený a pokřivený přední nárazník, možné pokřivení rámu nelze běžným pohledem zjistit. Propíchnutý potah sedla. Vše originál, ale celkově neudržovaný stav.

Na všech pneumatikách mnohokrát opravované průrazy, pravá zadní průraz.

Srážky byly uplatněny za naražené a pokřivené nosiče, rám, přední nárazník, prasklé plasty, motor od oleje.
